Città
metropolitana
di Milano

Documento di indirizzo sullo stato dei luoghi e per la rigenerazione dello spazio dedicato all'Hub Giovani

Ex mensa dell'Omnicomprendivo scolastico
di San Donato Milanese

RELAZIONE SULLO STATO DI FATTO

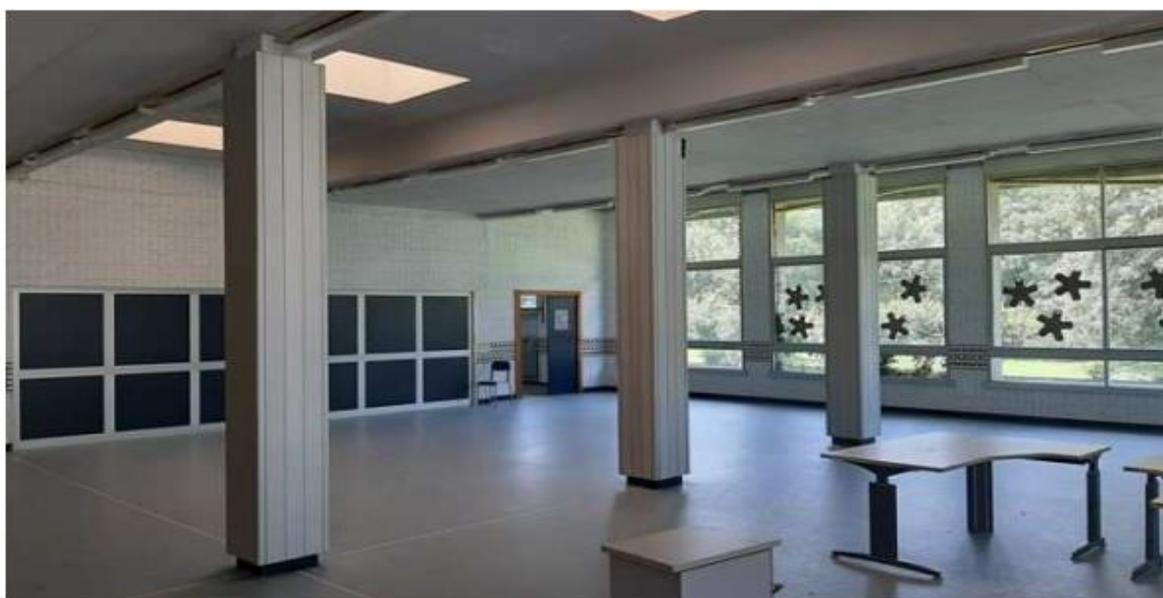
I sopralluoghi effettuati hanno permesso di verificare l'assenza di condizioni di crisi che possano essere ricondotte a fenomeni di instabilità globale o locale, non sono infatti presenti fenomeni di degrado strutturale riconducibili a cinematici o degni materici Avanzati.

(Vista di insieme del piano terra)

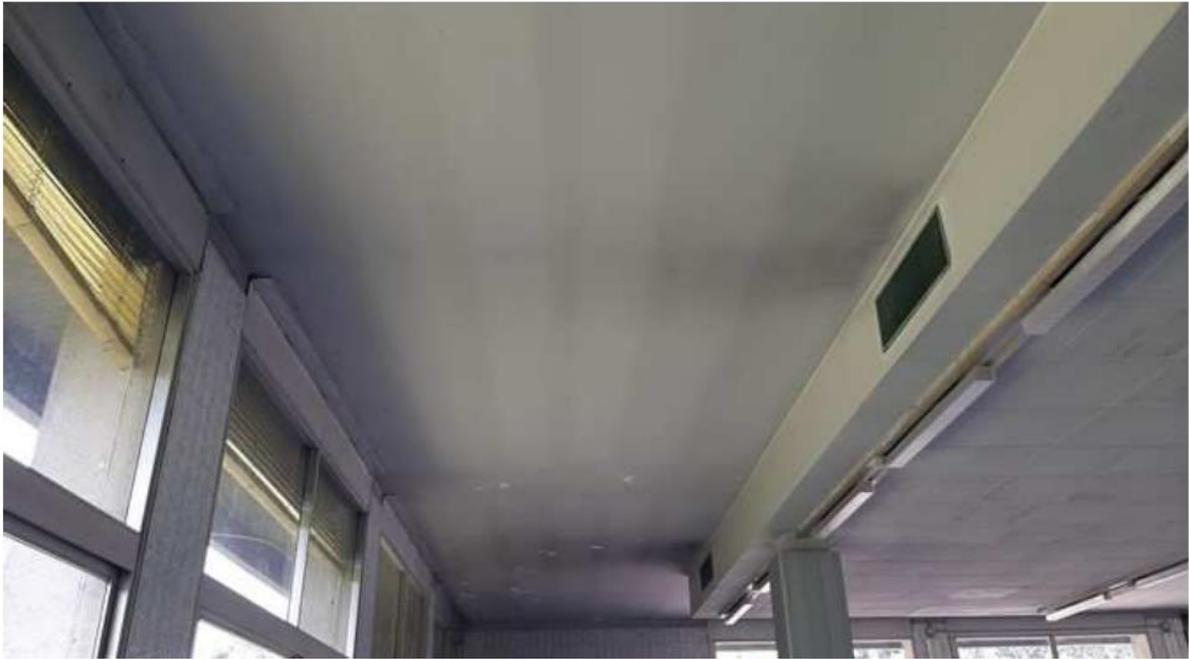
(Vista intradossale di una parte dei solai di chiusura del piano terra)

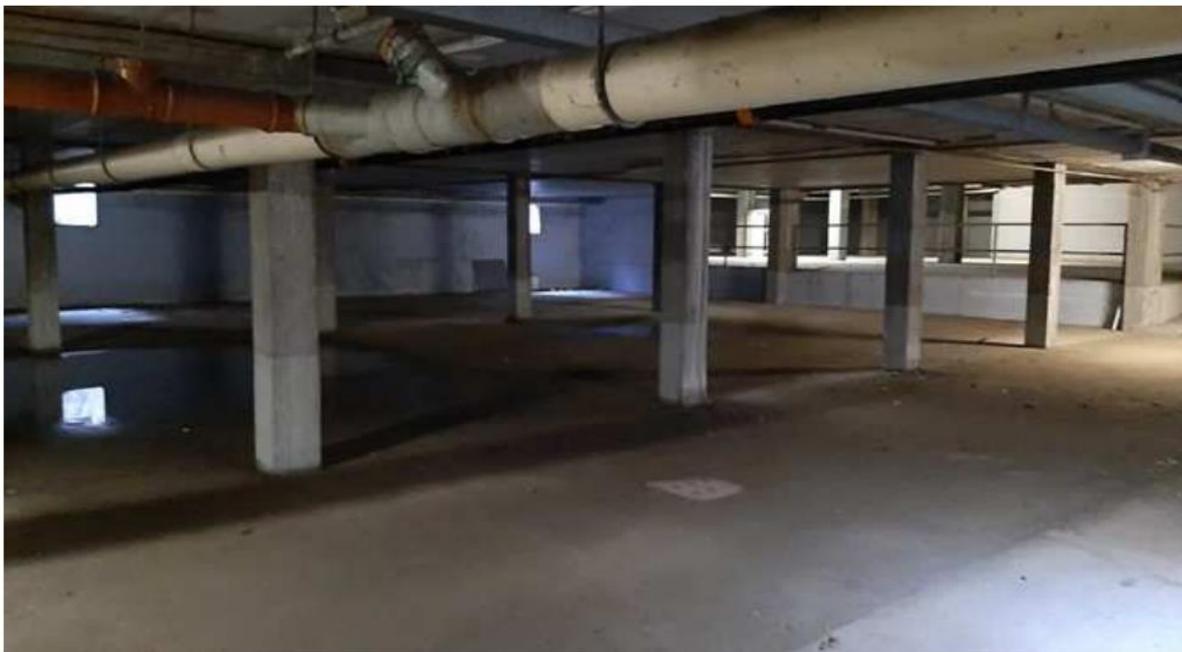
(Vista di insieme del piano interrato)

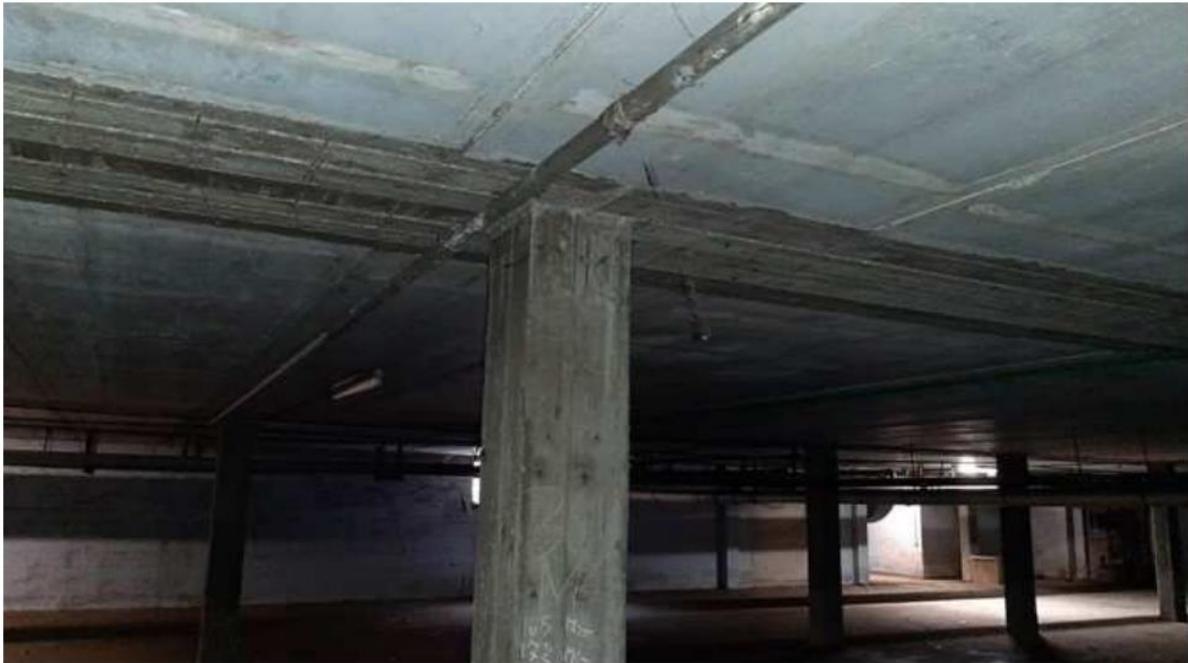
(Vista intradossale di una parte dei solai di chiusura del piano interrato)

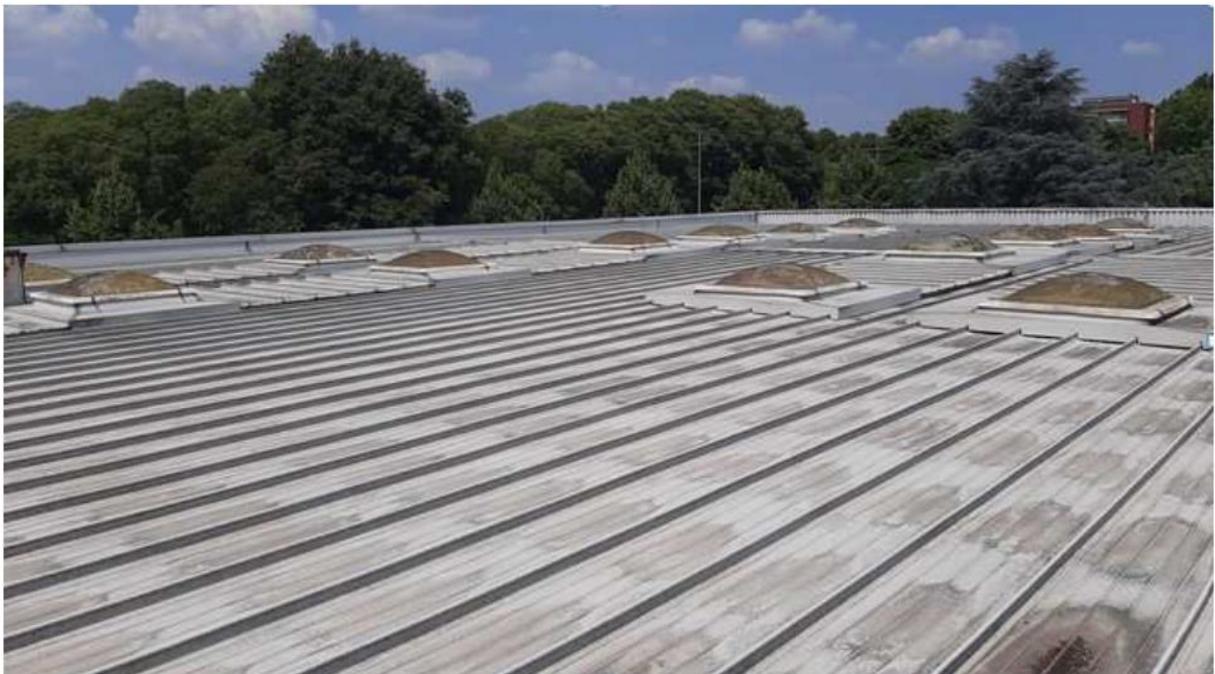
(Vista di insieme del piano di copertura)

La struttura osservata è di massa e dimensioni contenute, in caso di rifunzionalizzazione si consiglia di prevedere un miglioramento o adeguamento sismico della stessa. L'intervento, infatti, potrebbe essere di minimo impatto, grazie ad alcune delle caratteristiche osservate, che favoriscono il buon comportamento scatolare, come la presenza di fondazioni unite e continue e la presenza di solai con adeguata rigidezza nel piano. L'unica debolezza riscontrabile nei confronti delle sollecitazioni orizzontali è l'assenza di elementi di controvento verticale, lacuna facilmente integrabile con nuovi elementi in c.a. o in carpenteria metallica. La copertura è in lamiera con la presenza di lucernari. Lo stato della copertura pur risultando in buone condizioni dovrà necessariamente essere verificata (corretto funzionamento pluviali per lo smaltimento delle acque piovane, controllo lucernari al fine di verificarne l'usura, e lo stato delle lamiere se vi sono ammaloramenti puntuali).

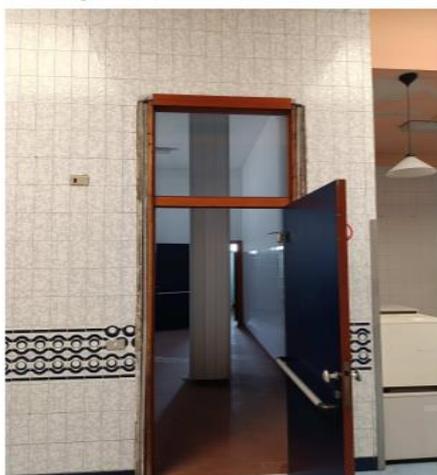
(Interno Bagno 1)

Per quanto riguarda il locale bagni, si denotano evidenti criticità in merito allo stato di degrado dei sanitari e dei materiali posati (porte, tamponamenti, rivestimenti etc..).

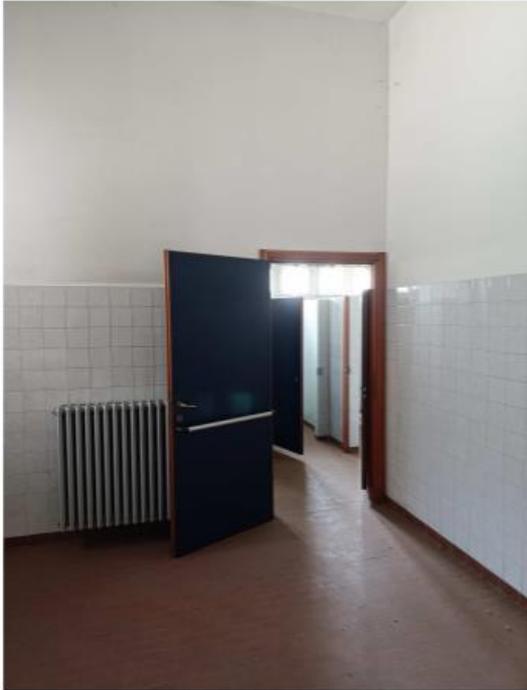
(Ingresso wc da Bagno 1)

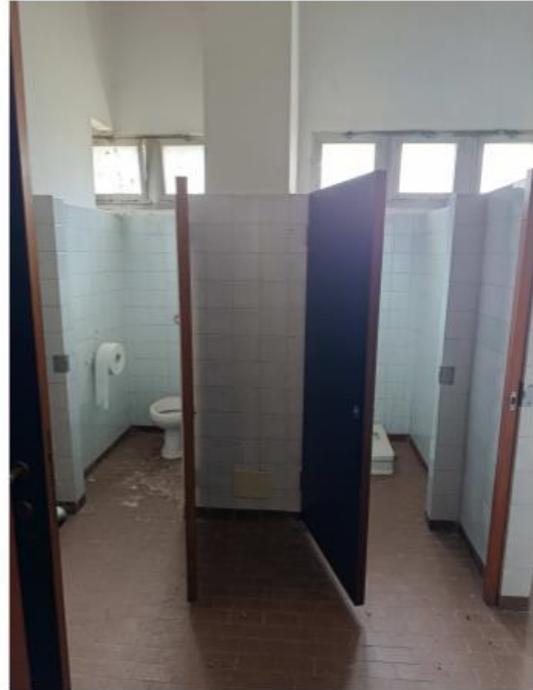
(Particolare wc – bagno 1)
