Città
metropolitana
di Milano

Documento di indirizzo sullo stato dei luoghi e per la rigenerazione dello spazio dedicato all'Hub Giovani

Ex mensa dell'Omnicomprendivo scolastico
di San Donato Milanese

RELAZIONE SULLO STATO DI FATTO

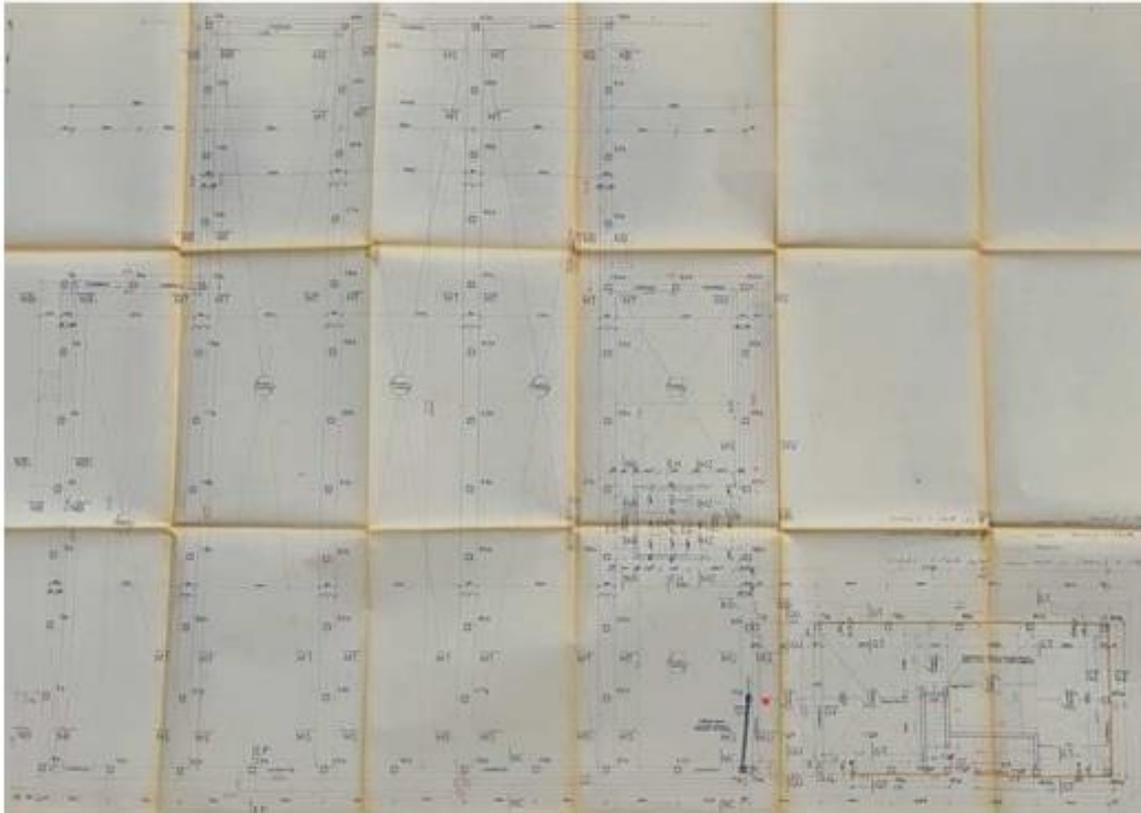
(Solai 1° piano)

Gli impalcati di copertura sono solai alleggeriti h. 30 cm, con nervature a passo 50 cm. Il piano è caratterizzato da una serie di 21 forometrie di dimensioni pari a 1,34 x 1,34 m, in corrispondenza delle quali sono posizionati i lucernai.

Tutte le forometrie sono perimetrate da travi secondarie in spessore di solaio, che terminano sulle principali, intradossate, disposte in corrispondenza degli assi nord-sud dei pilastri.

La direzione dei solai della parte mensa-atrio è est-ovest, mentre per la parte dedicata alla casa del custode è in direzione nord-sud.

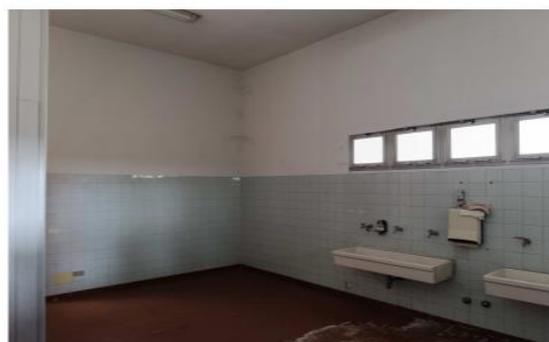
(Ingresso Bagno 1 da zona Bar)

Per quanto riguarda il locale bagni, si denotano evidenti criticità in merito allo stato di degrado dei sanitari e dei materiali posati (porte, tamponamenti, rivestimenti etc..).
